# (公4-22) ミャンマー国および近接国の物流・インフラ 事情調査

報告書

平成29年3月31日
一般社団法人日本海事検定協会
NIPPON KAIJI KENTEI (THAILAND) LTD.
NIPPON KAIJI KENTEI MYANMAR LIMITED.

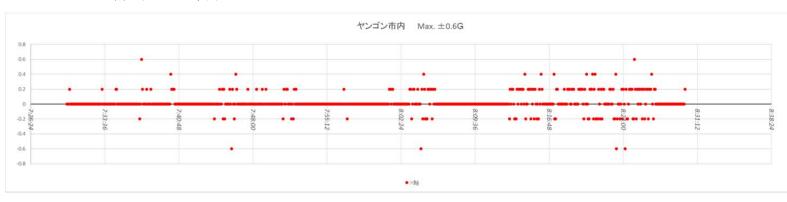
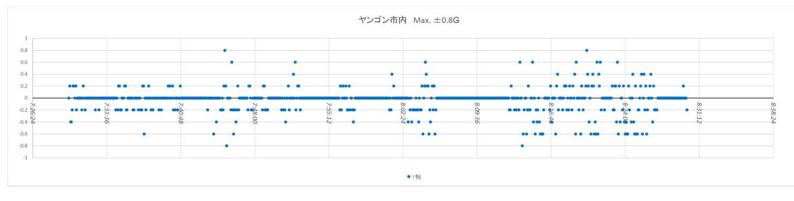
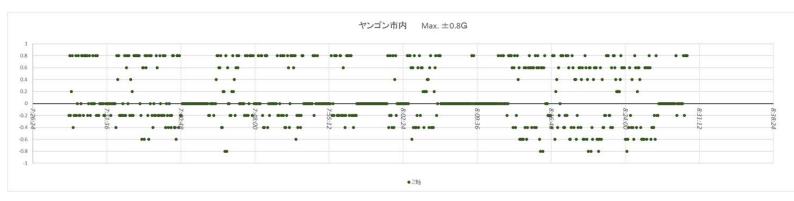
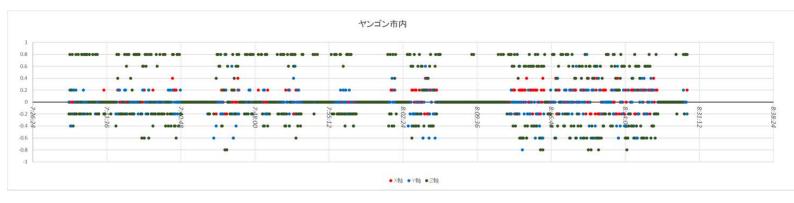
#### (1) ヤンゴン市内

2015 年 11 月に計測したヤンゴン市内における乗用車走行中の衝撃値計測結果とバンコク郊外(Bang Nua 地区)とレムチャバン港間、また Eastern Seaboard 工業団地からレムチャバン港間の衝撃値を計測し比較した。インフラ整備が遅れているミャンマーと近隣国でインフラ整備が進んでおり、多くの日本企業が進出しているタイとの道路状況の違いを検証した。

場所	X軸	Y軸	Z軸
ヤンゴン市内	$\pm0.6\mathrm{G}$	$\pm 0.8 \mathrm{G}$	$\pm 0.8G$
Bang Nua~LCB 港	$\pm 0.3 \mathrm{G}$	$\pm 0.4 \mathrm{G}$	$\pm 0.9 \mathrm{G}$
E. Seaboard~LCB 港	$\pm 0.6 \mathrm{G}$	+0.4G/-0.5G	±0.9G

ヤンゴン市内は 3 方向とも総じて値が大きい。左右、前後共に大きめの値であることから、カーブや車両の混雑、更には運転マナーが影響しているものと考えられる。

ヤンゴン市内とバンコク郊外の道路では、数値的に若干の違いであった。しかしヤンゴンからティラワ SEZ に至る道路の路面状況は、部分的な補修が行われているものの、決して良いものではないのが現状である。
